Bräcke kommun

Kunskapsunderlag för tre tätorter, 2016

Bräcke Kommun, Jämtlands län

RAPPORT – JAMTLI 2016:21
ISSN 1654-2045

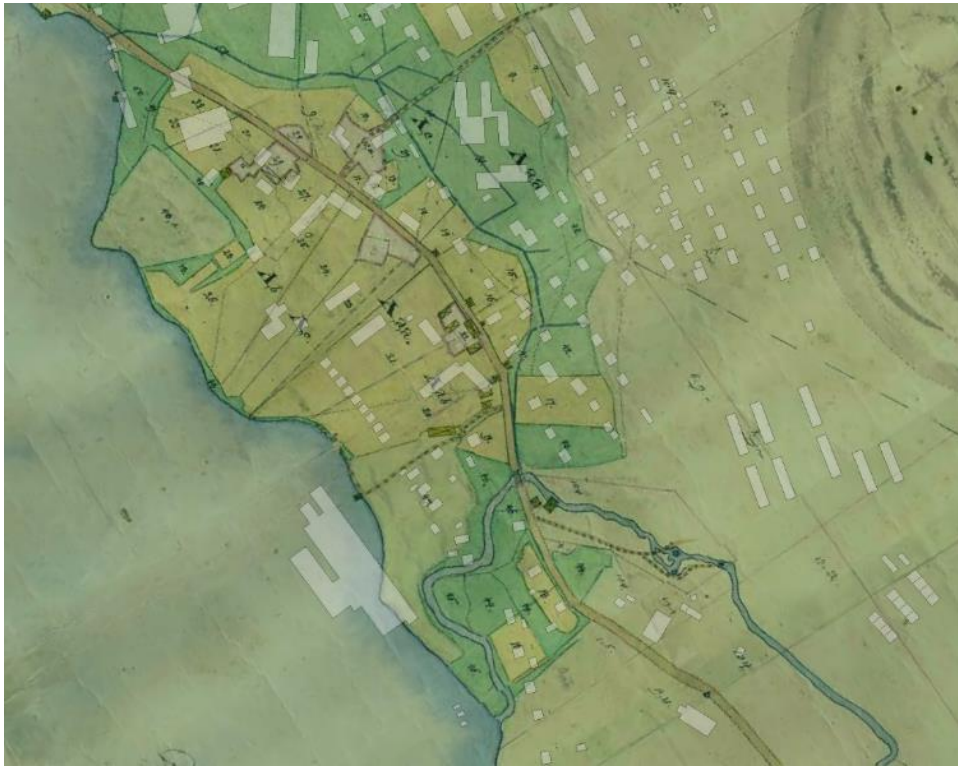
Figur 1 Bräcke by 1833, byn utgjordes då av ett fåtal gårdar efter vägen. Vid en jämförelse mellan bebyggelsen på kartan och dagens bebyggelse, tycks det endast vara södra flygeln vid "Edlings" som ev. finns kvar idag (23-BRJ-34).

Kring gårdstomter och kyrkplats finns fortfarande öppna gräsytor. Dessa utgör rester av det öppna odlingslandskap som för inte alltför längesedan omgav byn. Små kvardröjande spår av ett idag näst intill försvunnet kulturlandskap. Det är viktigt att dessa ytor även fortsättningsvis hålls obebyggda. I första hand gäller detta kring gamla kyrkplatsen, ”Edlings” (Björnen 1) och ”Kjellsborg” (Bräcke 6:9).

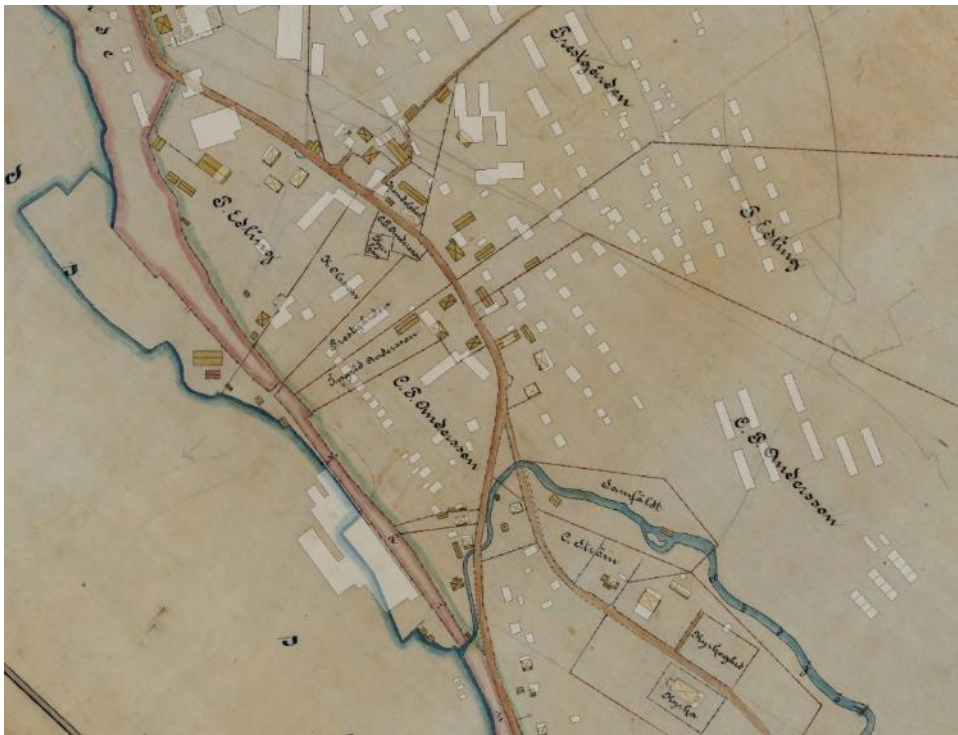
Figur 2 Bräcke by 1904, flera av dagens byggnader känns igen på kartan (23-BRB-1).

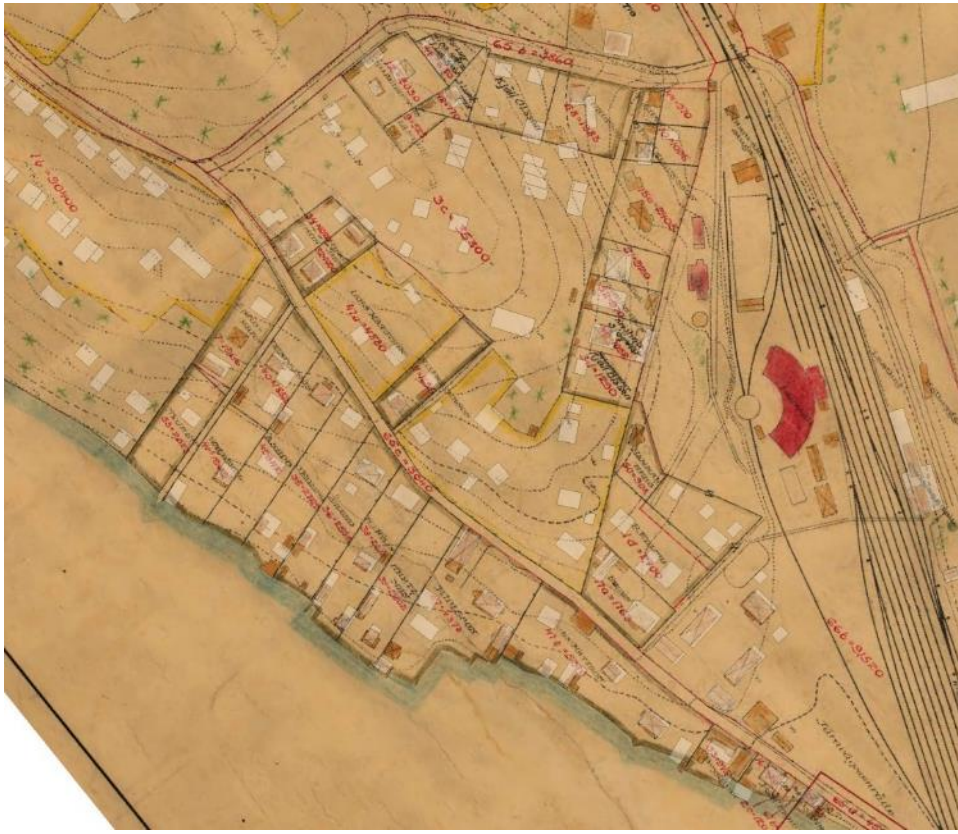
Figur 4 Bebyggelsen efter Västra Kungsvägen 1910 (23-BRB-4).

På västra sidan av spårområdet finns efter sjön ett villaområde med många välbevarade hus från det sena 1800-talet och 1900-talets första årtionden. Flera av husen har träfasader med rik panelarkitektur i ljusa toner och många ursprungliga detaljer. Inom området ligger två äldre föreningslokaler i form av gamla Folkets Hus och ett tidigare Elimkapell. Intill spårområdet finns också hus uppförda av SJ som bostäder för sina anställda i form av flerfamiljshus som dock förlorat mycket av sin ursprungliga karaktär genom fönsterbyten, utbytt panel och ändrad färgsättning.

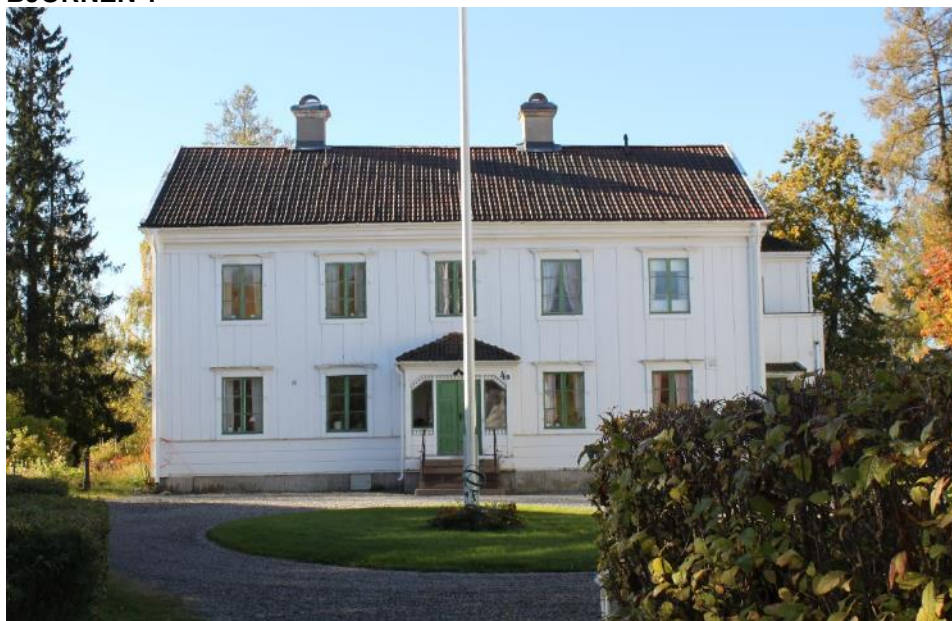
BJÖRNEN 1

Byggnadstyp: Bostadshus

Byggår: 1851

Beakta särskilt: byggnadens volym, panelens utformning och listverk, fönstrens utformning och foder.

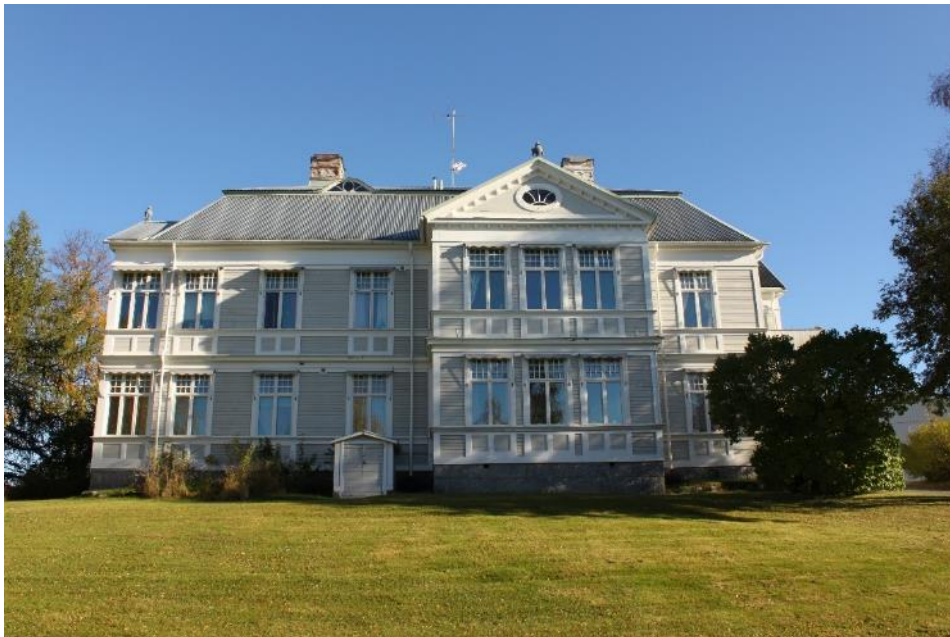
BRÄCKE 6:9

Byggnadstyp: Bostadshus
Byggår: 1905

Kjellsborg uppfördes av Kjell Olsson efter ritningar av en ingenjör Lundström i Sundsvall. Den nya huvudbyggnaden på gården, utgörs av en vinkelbyggnad med asymmetrisk uppbyggda fasader. Fönstren består av korspostfönster med de båda övre rutorna småspröjsade, ett drag typiskt för det tidiga 1900-talet.

Beakta särskilt: byggnadens volym, panelens utformning och listverk, fönstrens utformning och foder.

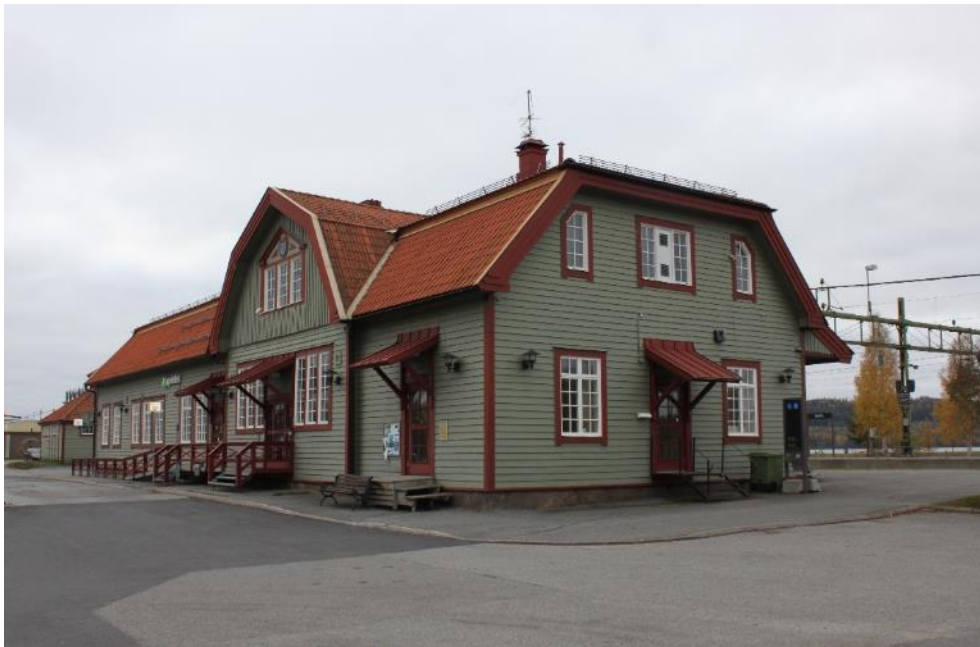
BRÄCKE 5:16

Byggnadstyp: Stationshus
Byggår: 1910

Bräcke station anlades 1878. År 1910 uppfördes det nuvarande stationshuset. Den nya stationen lades söder om järnvägshotellet (rivet 1973), medan den gamla stationen låg norr om hotellbyggnaden. Den gamla stationen fick, efter uppförandet av det nuvarande stationshuset, ny användning som postkontor. Det brutna taket och småspröjsade fönster daterar byggnaden till det tidiga 1900-talet. Den låga byggnaden har på båda långsidorna en frontespis under brutet tak. Frontespisen är skjuten något åt sidan. Fönstren har, på frontespisen getts en rikare utformning med pilastrar som håller upp ett gavelfält, med dekoration i form av lilla riksvapnet under kunglig krona.

Beakta särskilt: byggnadens volym, panelens utformning, fönstrens utformning. Dekorativa detaljer såsom frontespisens fönsteromfattning med lilla riksvapnet.

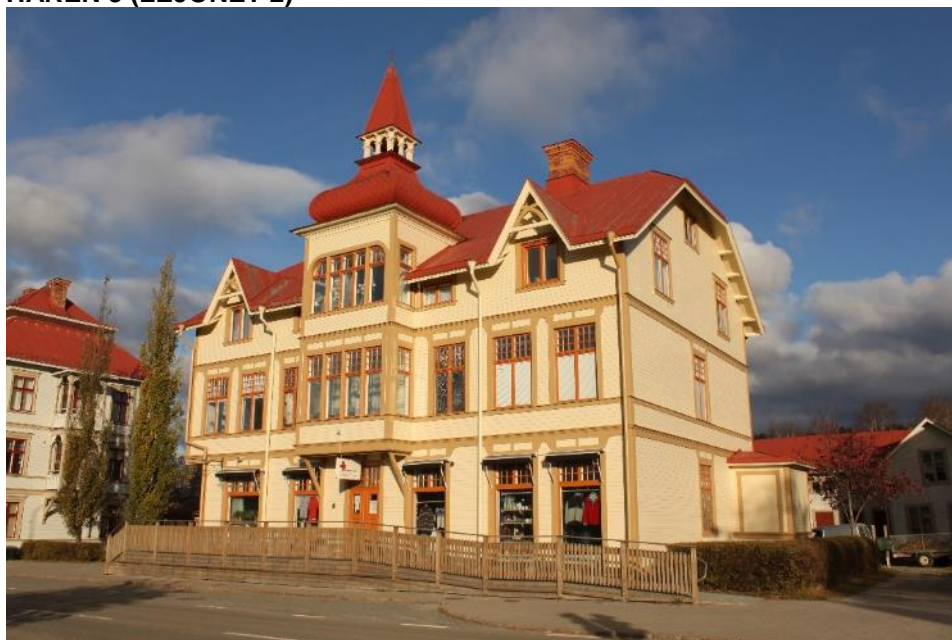
HAREN 3 (LEJONET 2)

Byggnadstyp: Affärshus
Byggår: ca 1905

Ol-Persgården hör till ett av de mer välbevarade husen från sekelskiftet 1900 i centrala Bräcke. Det påkostade huset mot gatan kompletteras också av välbevarad gårdsbebyggelse. En tidstypisk detalj är att de övre rutorna på fönstren är småspröjsade. Fönsteromfattningarna ger byggnaden karaktär av jugend.

Beakta särskilt: byggnadens volym, panelens utformning och listverk, fönstrens utformning och foder, takmaterial.

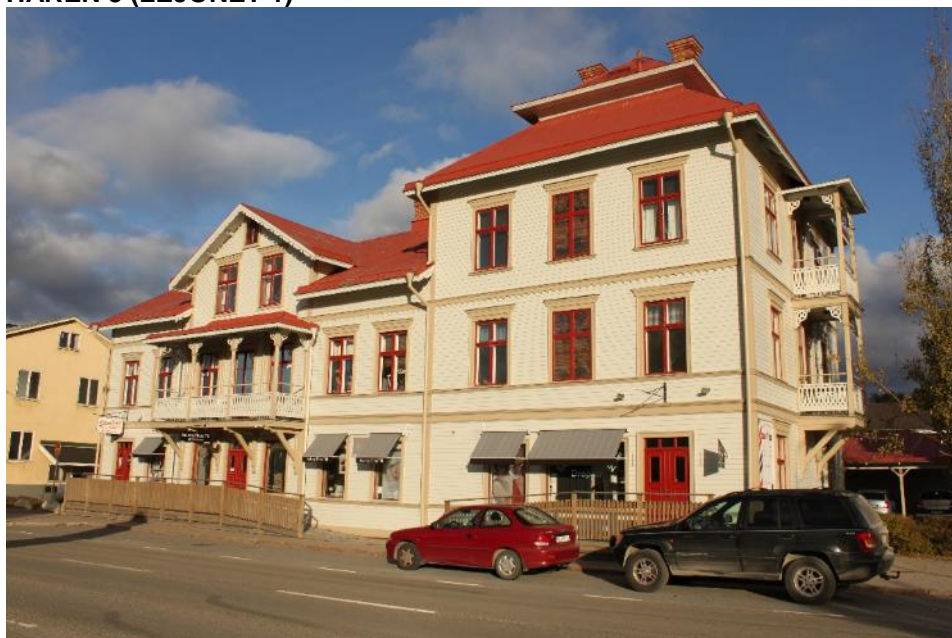
HAREN 3 (LEJONET 1)

Byggnadstyp: Affärshus
Byggår: 1890-1900

Wallanders hotell hör till ett av de mer välbevarade husen från sekelskiftet 1900 i centrala Bräcke. Husets utsida försöker i trä efterlikna stenhusarkitektur. Fasaden av liggande spåntad panel, delas upp av listverk. Sidopartiet i tre våningar är något senare än resten av huset, men genom samma fasadbehandling binds de båda delarna ihop till en enhet.

Beakta särskilt: byggnadens volym, panelens utformning och listverk, fönstrens utformning och foder, takmaterial.

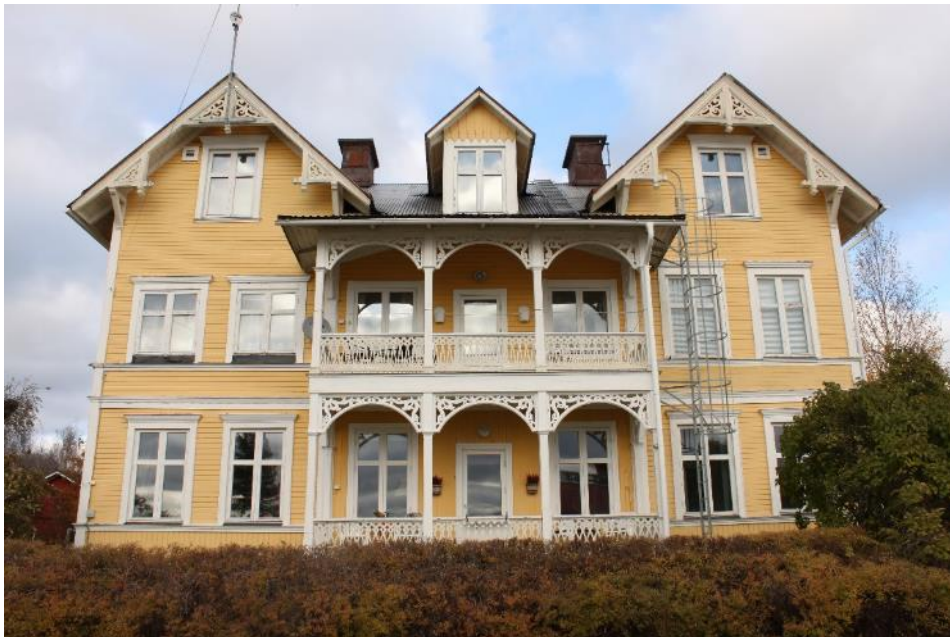
BRÄCKE 5:7

Byggnadstyp: Bostadshus

Byggår: 1902

”Rudebo” uppfördes av skräddarmästare Carl Rudén.

Byggnaden hör till ett av de mer välbevarade husen från sekelskiftet 1900 efter Västra Kungsvägen. Fasaden består av stående och liggande panel, som delas in med hjälp av listverk. Gavlar och veranda har snickarglädjedekor. Huset har genomgått en del mindre förändringar, synliga i fasaden. Bland annat har några av fönstren avvikande format.

Beakta särskilt: byggnadens volym, panelens utformning och listverk.

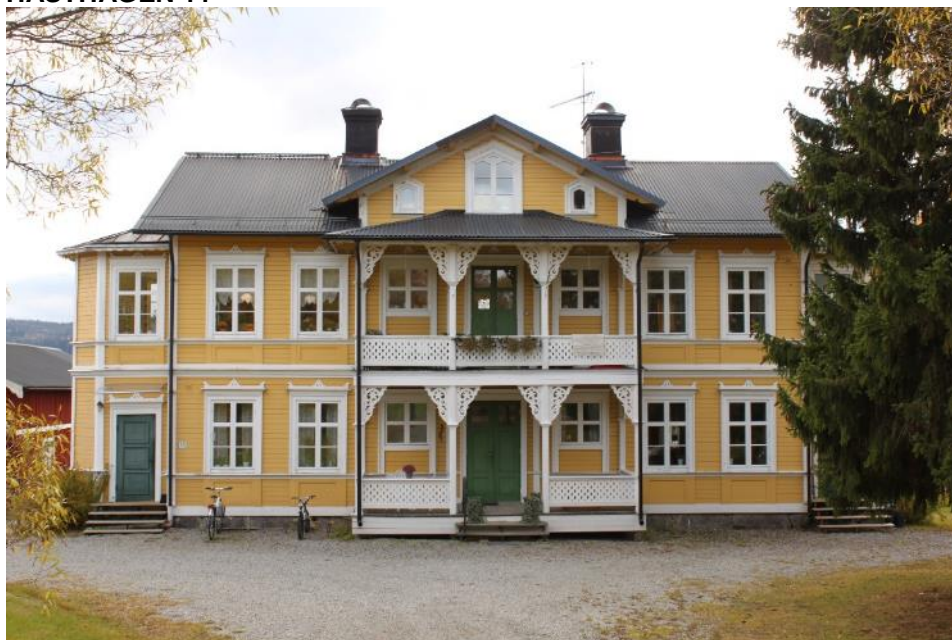
HÄSTHAGEN 11

Byggnadstyp: Bostadshus
Byggår: 1885

Byggnaden hör till ett av de mer välbevarade husen efter Västra Kungsvägen. Fasaden består av liggande spåntad panel som deltas upp i fält genom listverk. Panelens indelning har hämtat inspiration från samtida stenhusbyggande. Den strikta fasaden lättas upp genom snickarglädje i fönsteromfattningarnas avslutning och den dekorerade verandan.

Beakta särskilt: byggnadens volym, panelens utformning och listverk. Fönster och dörrars indelning.

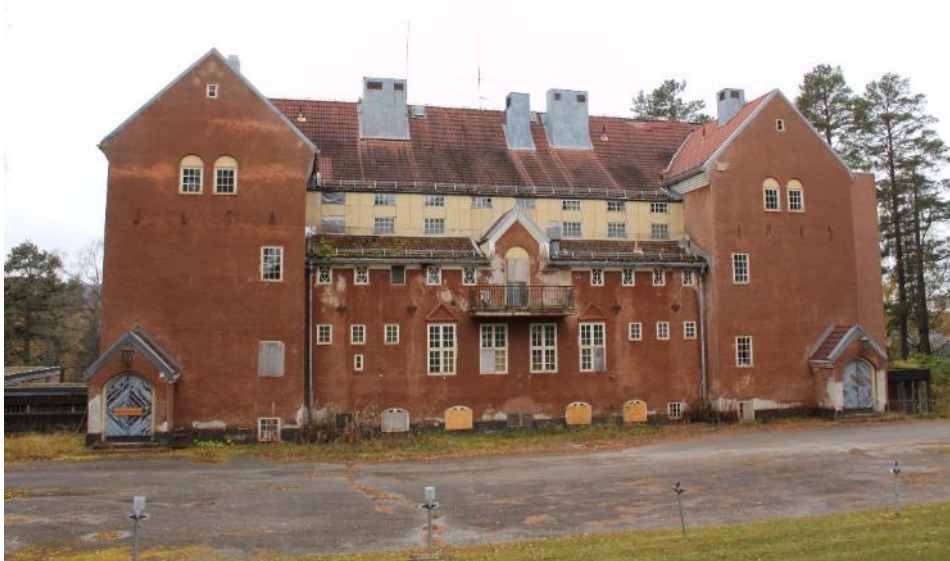
BRÄCKE 7:13

Byggnadstyp: Anstalt
Byggår: 1915

Furuhagen invigdes 1916. Skolhemmet som är den äldsta byggnaden på Furu-
hagen är uppfört efter ritningar av arkitekten Frans Bertil Wallberg 1915. Stom-
men är gjuten i betong med fasad av spritputs. Fasaden har detaljer som för
tankarna till vasarenässans såsom den röda färgen, smårutiga fönster, ankarslut
och dekorativa gavelfält över de mittersta fönster.

Beakta särskilt: byggnadens volym, utbyggda entréer, fönster och dörrars indel-
ning, putsstruktur och listverk, järndetaljer såsom ankarslut och lyktor över
dörrarna.

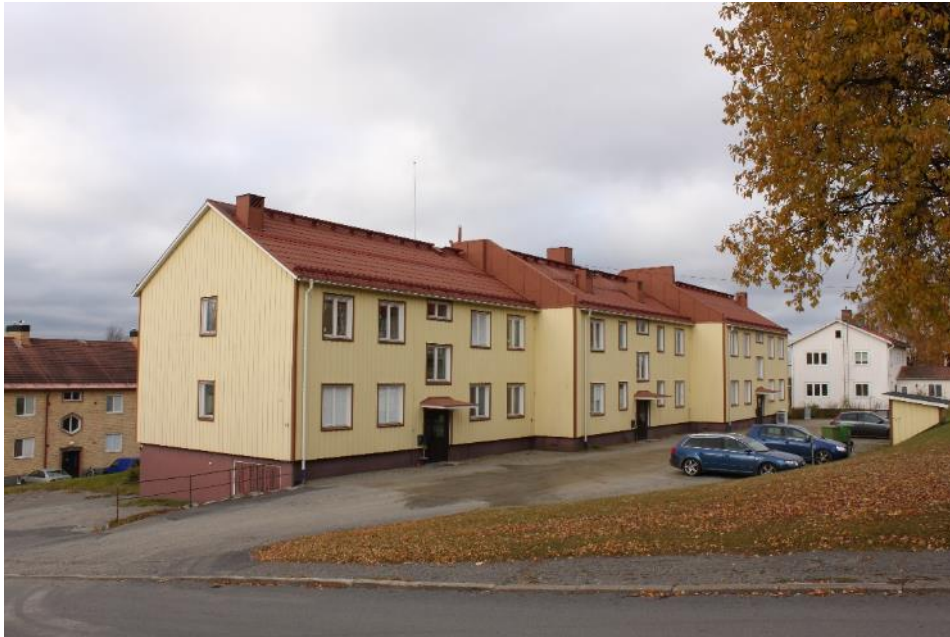
GETEN 1

Byggnadstyp: Flerfamiljsbostad
Byggår: 1946

Bostadsrättsföreningen Jämten kom att bli starten på en ny byggnadsvåg i Bräcke. Huset ritades av Åkerström och Smedsaas, Östersund. Huset har senare blivit tilläggsisolerat, vilket gör att fasaden sticker utanför grunden och fönstren känns insjunkna.

Beakta särskilt: byggnadens volym, fönstrens indelning.

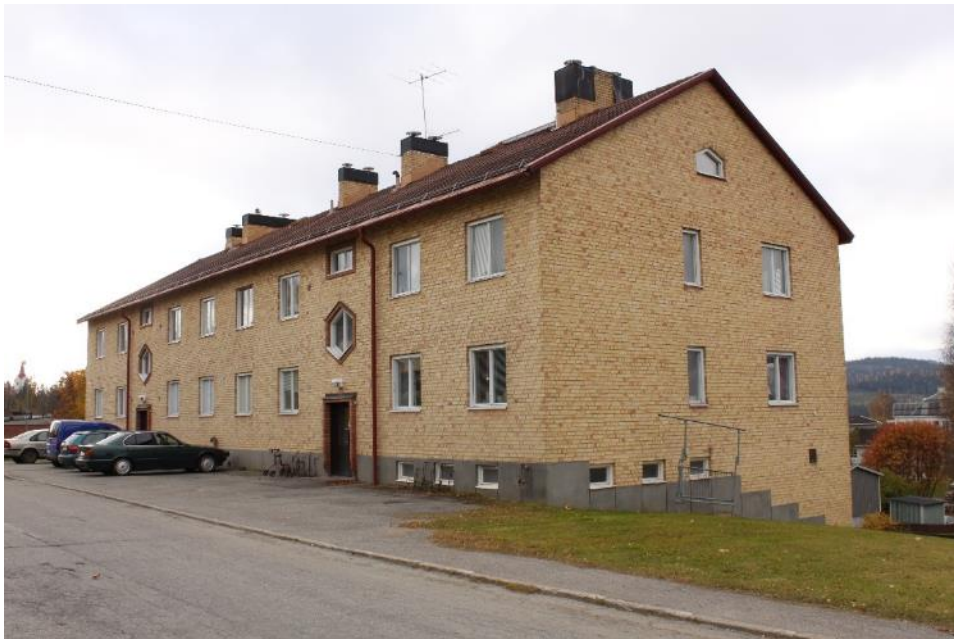
OXEN 9

Byggnadstyp: Flerfamiljsbostad
Byggår: 1940-50-tal

Flerfamiljshus i två våningar med fasad av gult tegel och rött tegel som dekoration kring dörrar och fönster vid entréerna. Byggnaden har i huvudsak tvåluftsfönster. Ovanför entrédörrarna sitter sexkantiga fönster, typiskt för byggnadstiden. Byggnaden har en suterrängvåning åt baksidan. På kortsidan som vetter ut mot Torpgatan, har byggnaden ett vinklat entréparti, typiskt för 1950-talets arkitektur. Liknande byggnader som denna finns i kvarteret Rådjuret (numera del av Oxen 9) och i kvarteret Haren.

Beakta särskilt: byggnadens volym, fasadmateriäl, detaljer i rött tegel, fönstrens indelning, det vinklade entrépartiet på kortsidan mot Torpgatan.

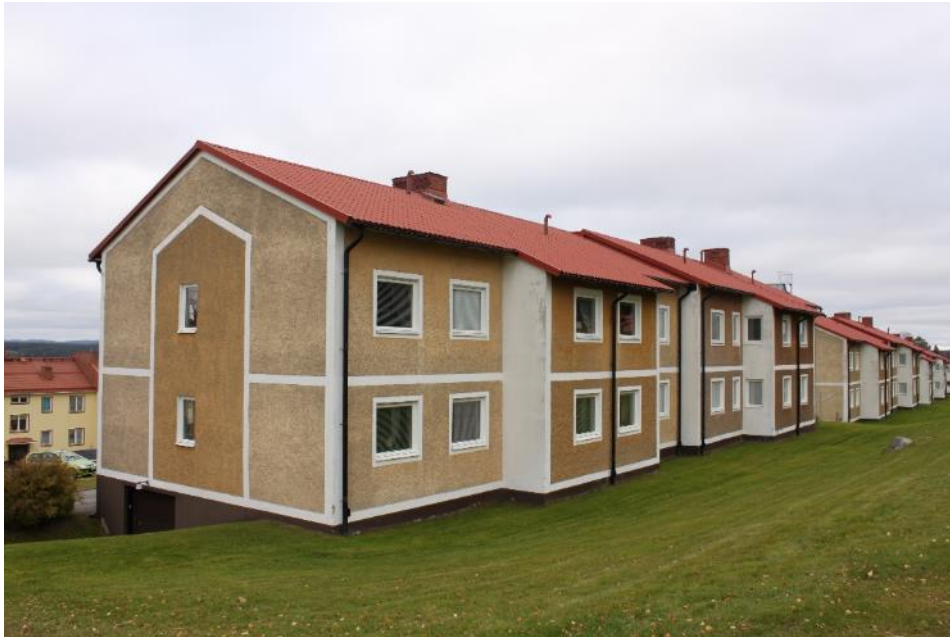
GETEN 16

Byggnadstyp: Flerfamiljsbostad
Byggår: 1950-tal

Geten 16 består av fyra stycken likadana huskroppar, som får variation genom olika fasadkulörer. Fasaden är indelad i fält bestående av spritputsade partier blandat med slätputsade ytor och listverk. På samma byggnad har olika kulörtoner använts på olika fält. Denna lek med kulörer och strukturer är typiskt för 1950-talets arkitektur.

Beakta särskilt: byggnadernas volym, putsbehandling, färgsättning och balkongräcken.

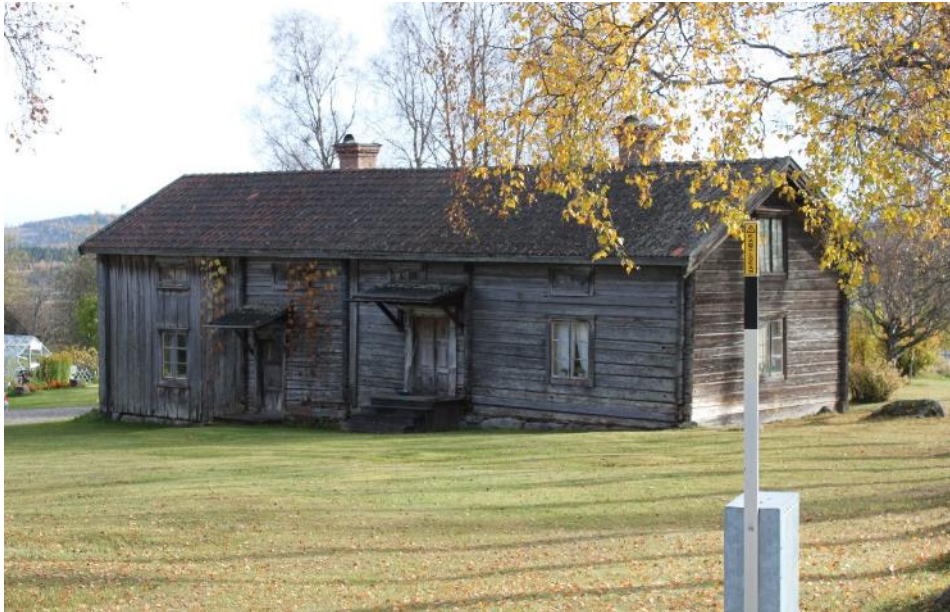
GÄLLÖN 3:5

Byggnadstyp: Bostadshus/bryggstuga

Byggår: 1820-40

Inom den nuvarande tätorten finns ett fåtal byggnader från tiden före järnvägens ankomst. Byggnaden daterar sig från 1800-talets första hälft. Fasaden är delvis klädd med stående panel. I övrigt är timmerstommen bar. Byggnaden upplevs som ålderdomlig med sin omålade, grånade fasad.

Beakta särskilt: byggnadens volym, den omålade fasaden. Utformning av dörrar och fönster.

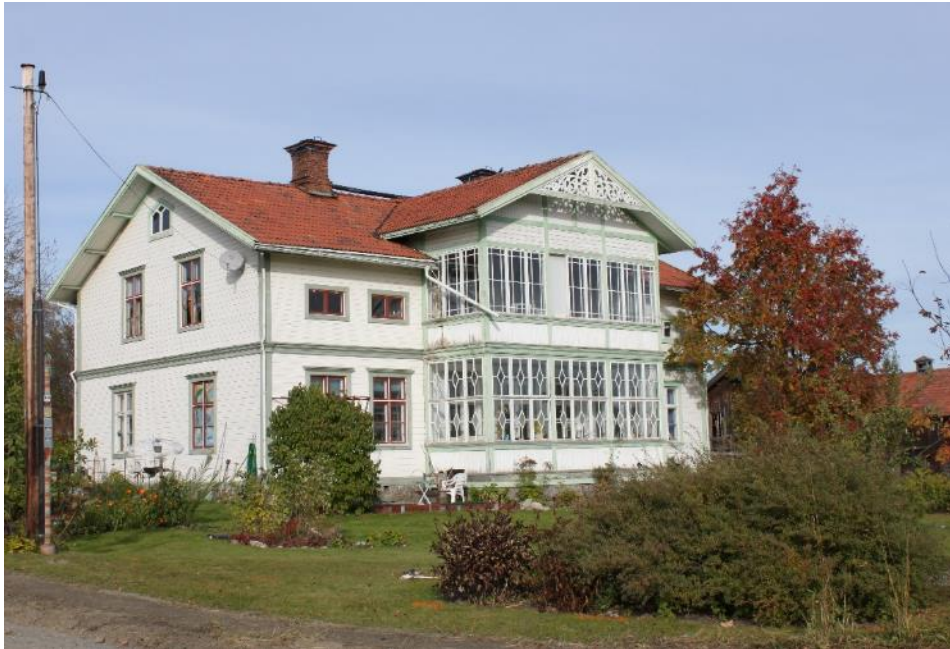
GÄLLÖN 3:69

Byggnadstyp: Bostadshus

Byggår: ca 1900

Byggnaden är bostadshus på en gård med flera kvarvarande ekonomibyggnader. Byggnadens fasader är symmetriskt uppbyggda och antyder att byggnaden har en sexdelad plan. Trädgårdssidans glasveranda med spröjsade fönster, listverk och omväxlande stående och liggande panel är typiskt för denna typ av byggnad.

I Jämtlands läns museums byggnadsinventering 1980, utpekas huset som särskilt värdefullt. Byggnaden har genomgått några mindre förändringar. Balkongen vid entrén har breddats och täcker numera hela mittpartiet. En mindre tillbyggnad har gjorts på ena kortsidan.

Beakta särskilt: byggnadens volym, den spåntade panelen och listverk, glasverandan, den huggna stengrunden, utformning av dörrar och fönster.

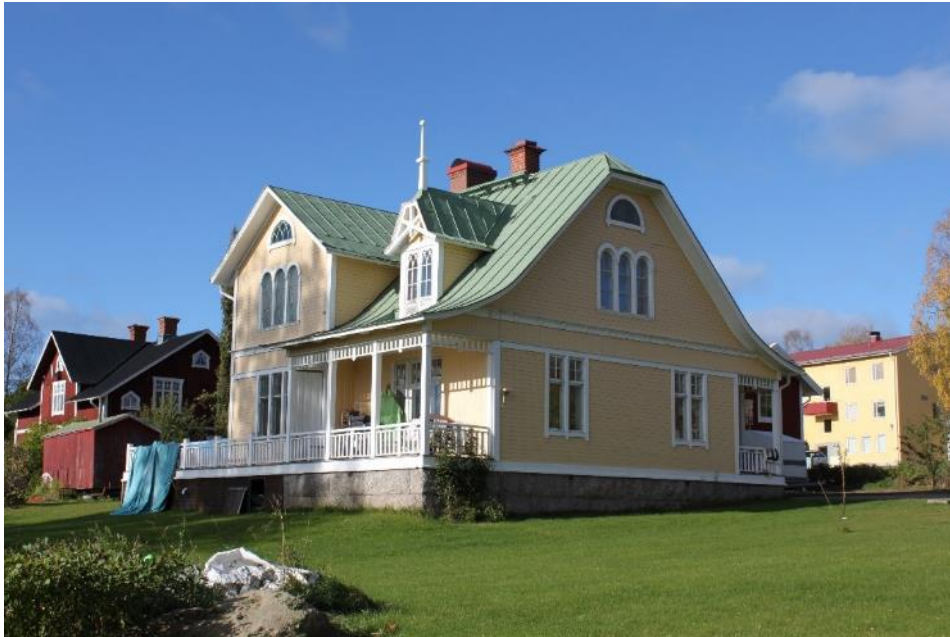
OPPNE 1:6

Byggnadstyp: Bostadshus
Byggår: 1914

Villan uppfördes av Kronojägare Berg år 1914. Byggnaden upplevs som välbevarad från byggnadstiden. Byggnaden har en asymmetrisk form. Fasaden består av liggande och stående panel som delas in med listverk. Byggnaden täcks av ett lätt svängt plåttak med valmad gavelspets. Huset har genomgått några mindre förändringar. Bland annat har trädgårdssidans veranda dragits ut till en altan efter hela långsidan.

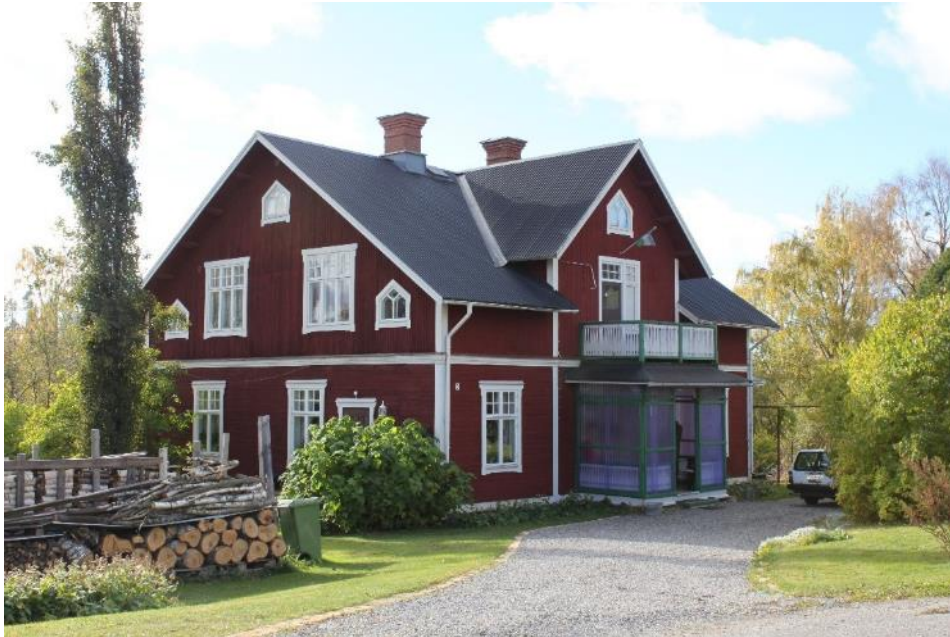
OPPNE 1:54

Byggnadstyp: Bostadshus
Byggår: 1914

Huset uppfördes av Gällö sågverk som faktorsbostad. I huset fanns även en matservering för arbetarna. Fasaden består av spåntad liggande och stående panel avdelad med listverk. Korspostfönster med de övre rutorna småspröjsade, daterar byggnaden till tidigt 1900-tal. Byggnaden upplevs som välbevarad från byggnadstiden. Några av byggnadens fönster är utbytta till nya med samma utseende.

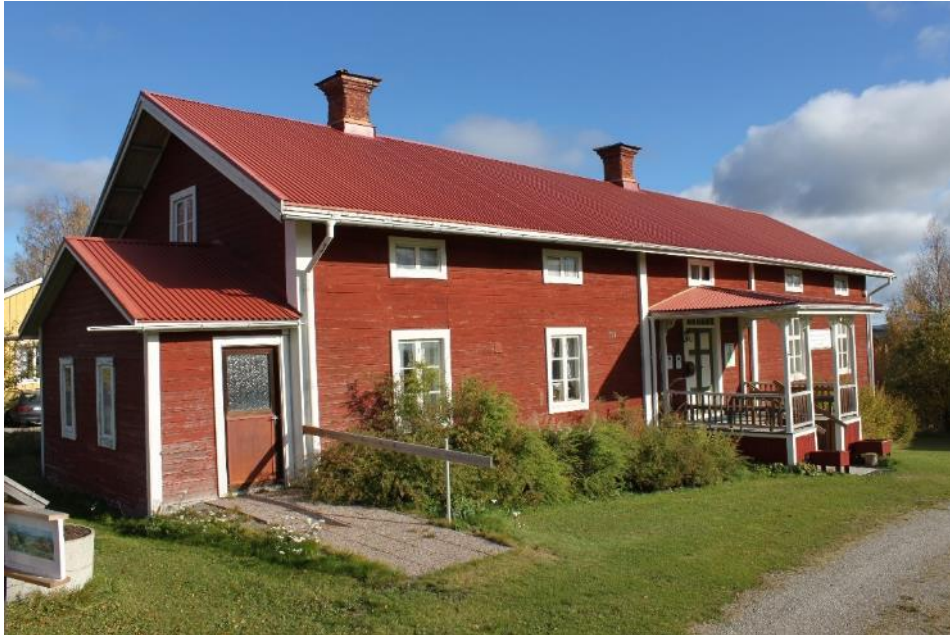
UBYN 1:136

Byggnadstyp: Tingshus
Byggår: ca 1870-1880

Hela gården ska ha brunnit på 1870-talet, varefter det nuvarande huset uppfördes. Gården har varit gästgiveri (fram till 1934). Byggnaden har tidigare använts som tingshus. I Jämtlands läns museums byggnadsinventering 1980, hade huset en ljusmålad fasad och täcktes av ett falsat plåttak. Dagens färgsättning och enklare takbeklädnad (korrugerad plåt), gör att byggnaden upplevs något annorlunda idag.

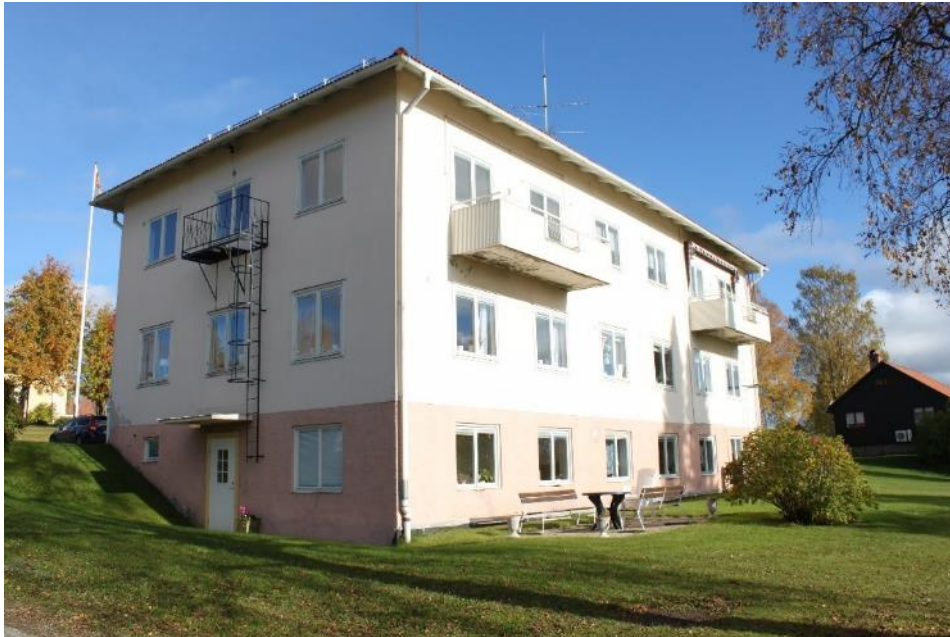
UBYN 1:82

Byggnadstyp: Kontor/bostad
Byggår: 1952

Byggnaden uppfördes som kommunkontor för Revsunds kommun. Huset är uppfört i två våningar med suterrängvåning åt trädgården. Byggnaden har tvåluftsfönster med tunna foder av trä som upplevs som ursprungliga. Åt fram-sidan har huset smalare enluftsfönster, även dessa ursprungliga. Trädgårdssidan har två balkonger med fronter av korrugerad plåt ”småsinus” och plats för blomlådor, typiskt för 1950-talet. Huset har genomgått en del förändringar. Dagens utbyggda entréparti är senare tillkommet. Tidigare fanns tre dörrar symmetriskt placerade över fasaden.

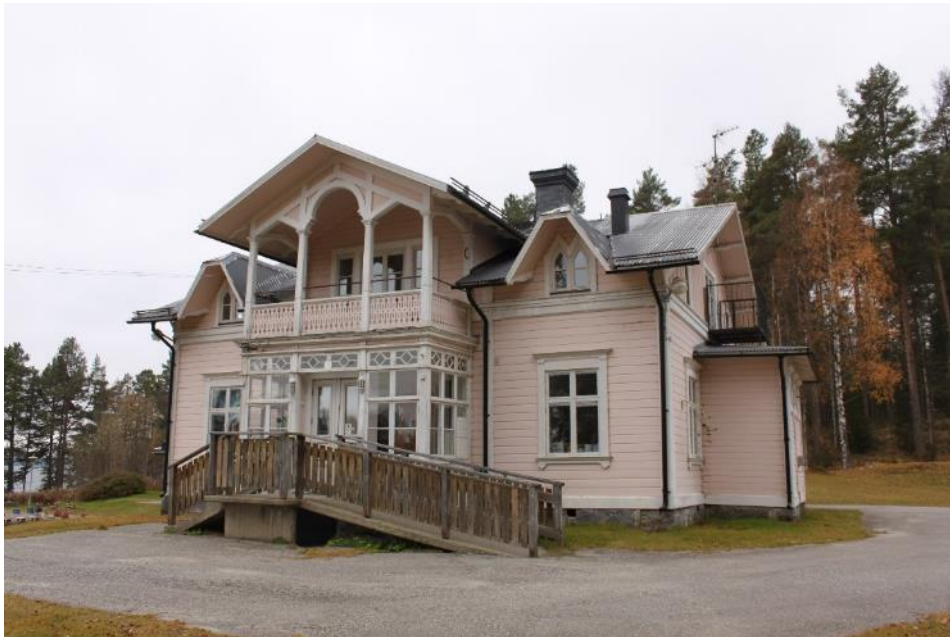
ANSJÖ 3:161

Byggnadstyp: Bostadshus
Byggår: 1880-1900

”Änäset”

Villabyggnad uppförd av kronojägare Erik Petter Dahlén vid 1800-talets slut. Fasaden utgörs av liggande spåntade panelen indelad med listverk. Fönstrens placering, storlek och indelning passar in på byggnadstiden. Dagens korspostfönster har dock tidigare haft samma indelning som verandans fönster, med två rutor i den nedre bågen. Taket består idag av korrugerad plåt, tidigare har dock taket varit täckt av ett falsat plåttak. Trots en del mindre förändringar, har byggnaden kvar mycket av sin karaktär av snickarglädjevilla.

Beakta särskilt: Liggande panel och listverk, fönsteromfattningar, veranda och takkupor.

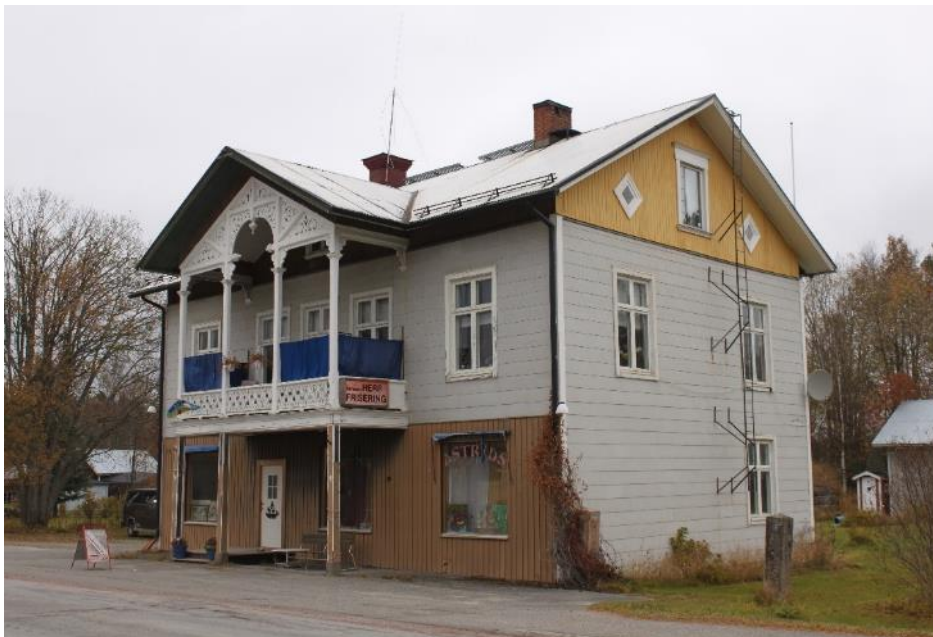
ANSJÖ 3:98

Byggnadstyp: Affärshus
Byggår: 1909

Huset uppvisar många likheter med två numera rivna fastigheter på orten: ”Skönvikshuset” och gamla hotellet.

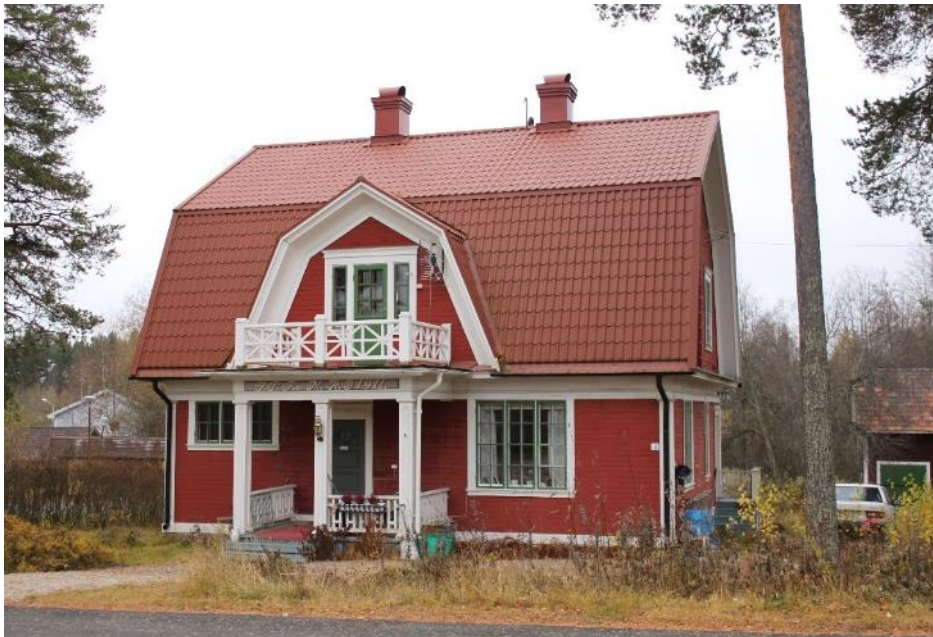
VÄSTANEDE 3:24

Byggnadstyp: Bostadshus

Byggår: 1911

”Frändéns”

Villabyggnad uppförd av Jonas Petter Frändén. Bygganden upplevs som orörd från byggnadstiden. Fasaden utgörs av rödmålad liggande spåntad panel med vita listverk. Fönstren är småspröjsade och liksom dörrarna målade i grönt. Det tidigare tegeltaket har ersatts med tegelimiterande plåt.

Beakta särskilt: Fasadens liggande panel och listverk. Formen på verandan och dess räcken. Dörr- och fönsterform och deras storlek och indelning. Husets färgsättning.

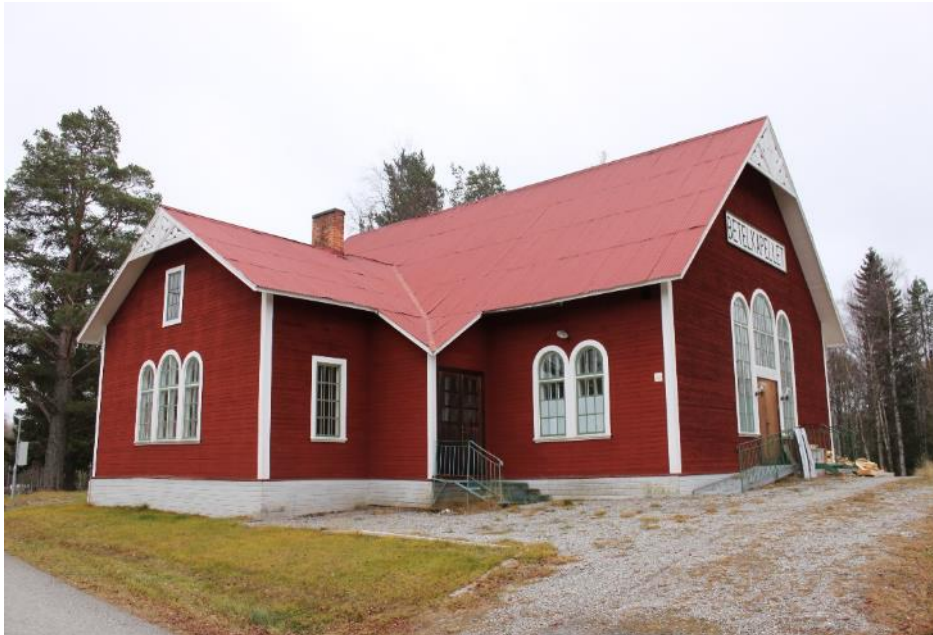
VÄSTANEDE 3:43

Byggnadstyp: Lokal
Byggår: 1912

Betelkapellet eller "Föreningshuset" uppfördes av Håsjö baptistförsamling som samma år bytte namn till Kälarne baptistförsamling. Bygganden upplevs som orörd från byggnadstiden. Fasaden utgörs av röd liggande, spåntad panel med vita foder. Fönstren är småspröjsade och målade i grönt.

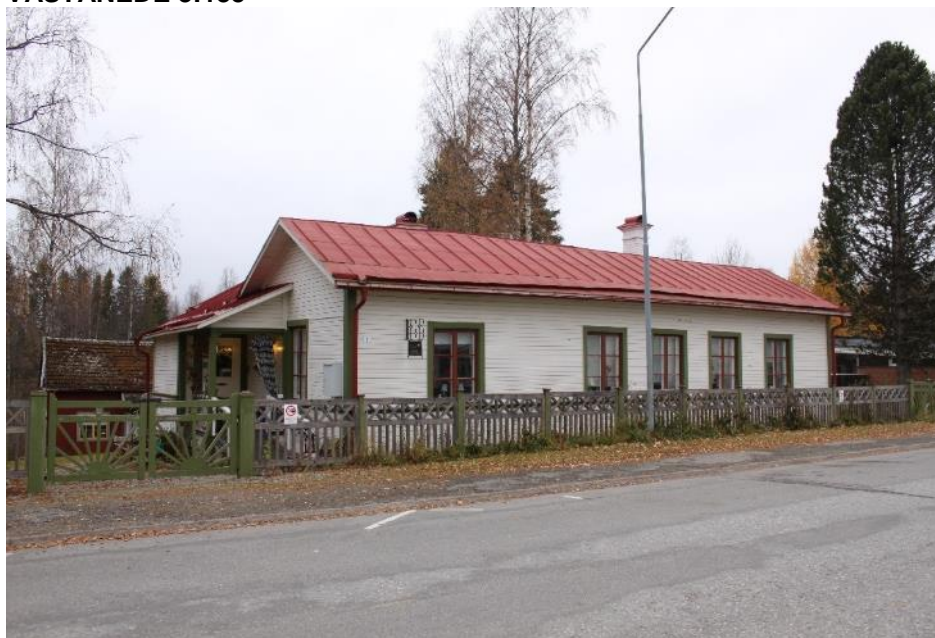
VÄSTANEDE 3:135

Byggnadstyp: Bostad
Byggår: 1880-tal

Villa Grönkulla tillhörde ursprungligen Kälarne Handelsaktiebolag. Stommen i byggnaden skall vara en fåbodstuga som flyttats till platsen och senare om- och tillbyggts. Huset användes länge som konditori och går därför även under benämningen ”Condis”. Byggnaden hör till de äldsta husen i Kälarne och har ett centralt läge efter Stationsvägen.

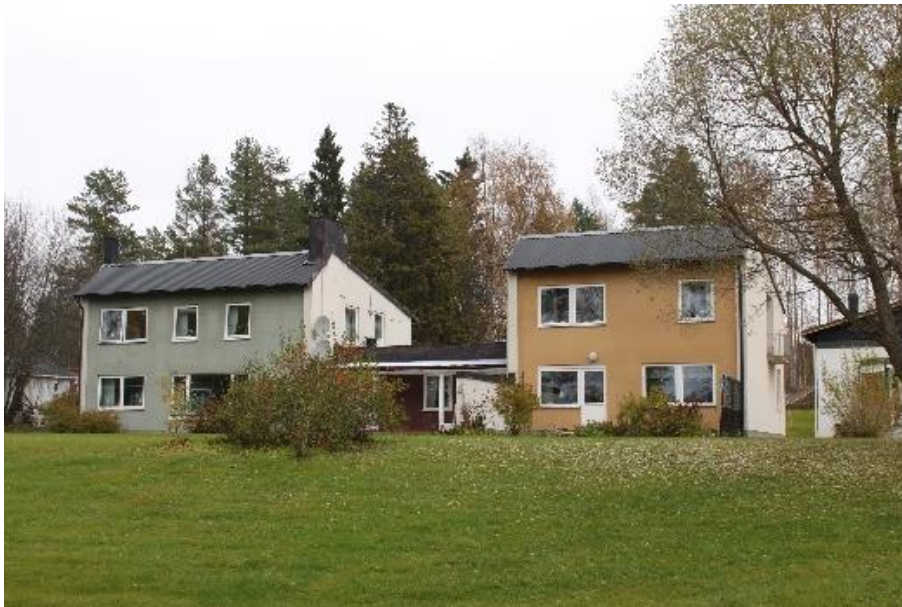
ANSJÖ 3:128

Byggnadstyp: Bostadshus

Byggår: 1950-tal

Beakta särskilt: byggnadens volym och färgsättning.

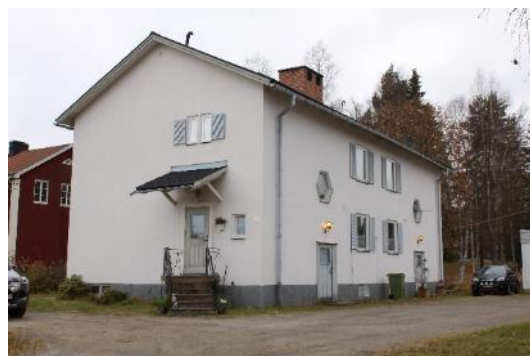
Byggnadstyp: Bostadshus
Byggår: 1950-51

”Lärbostad”

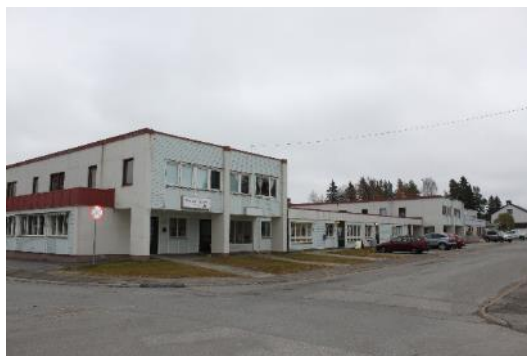
VÄSTANEDE 3:254

Byggnadstyp: Centrumbebyggelse
Byggår: 1970-tal

”Hotellet”

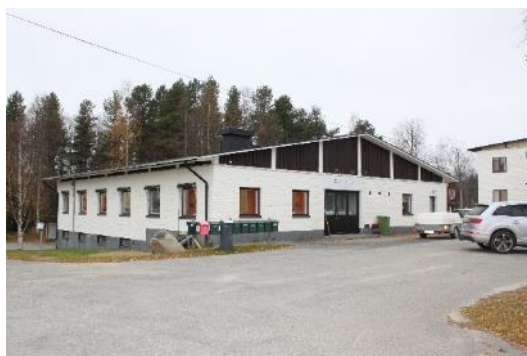
VÄSTANEDE 3:262

Byggnadstyp: Kommunhus
Byggår: 1955
Arkitekt: Karl Axel Suwe

F.d. Kommunhus och postkon-
tor.
